# **System dálkové lokalizace poruch v distribuční síti v Bratislavě**

**SYSTEM DIAL'KOVEJ LOKALIZACIE PORUCH pre siete 22 kV**

**Ing. Martin Horák, Ing. Miroslav Jalec, ZSE Distribúcia a.s.**

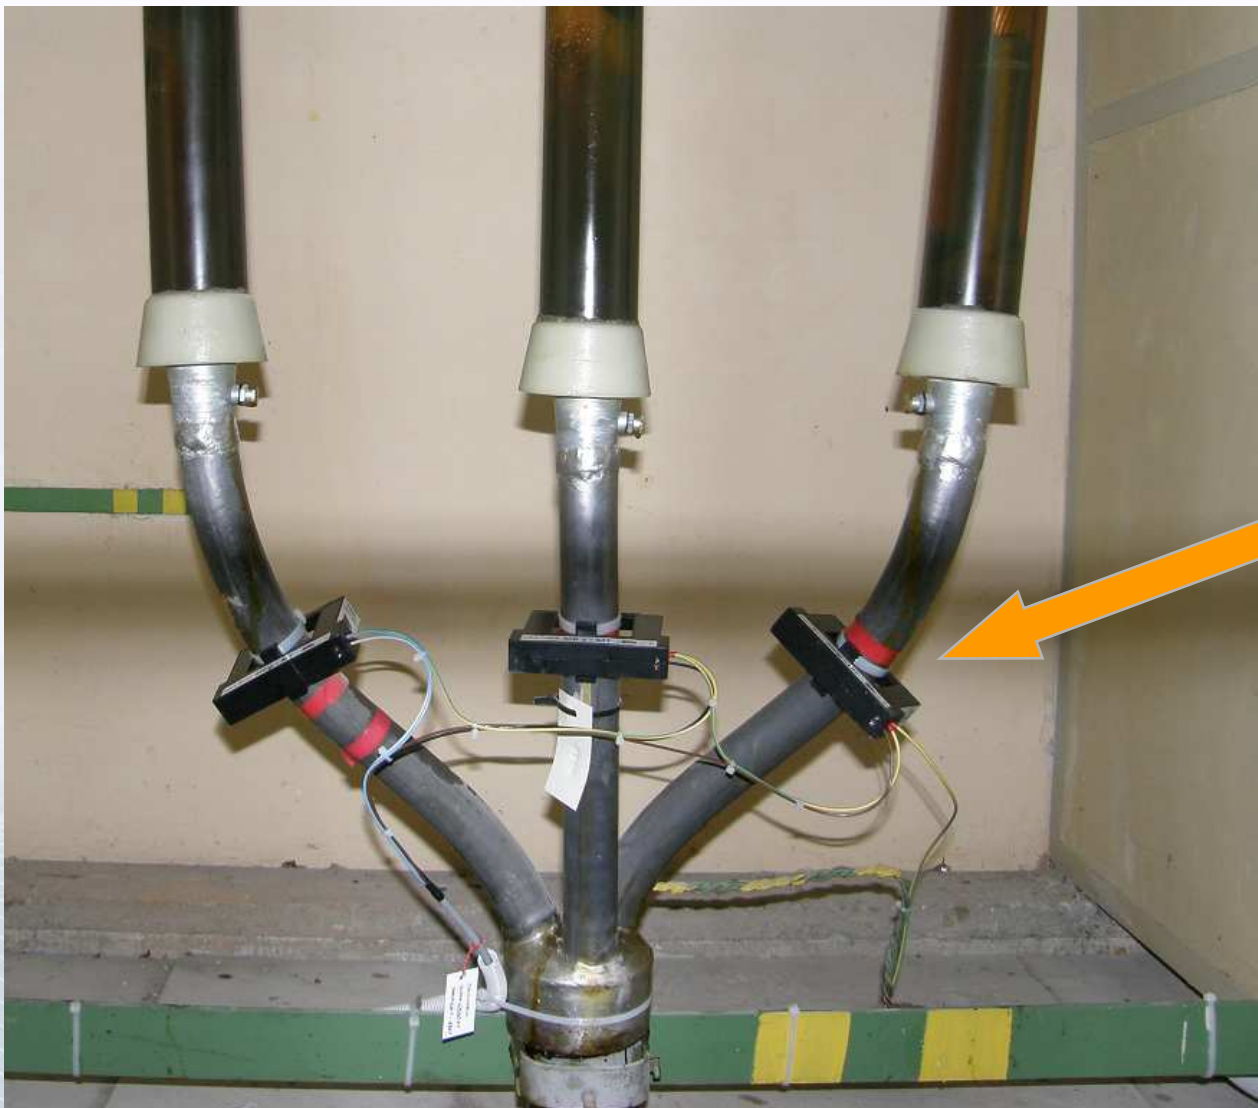
## Kabelová koncovka – proudové MT

- Měřicí proudové trafa
- 400A / 20mA

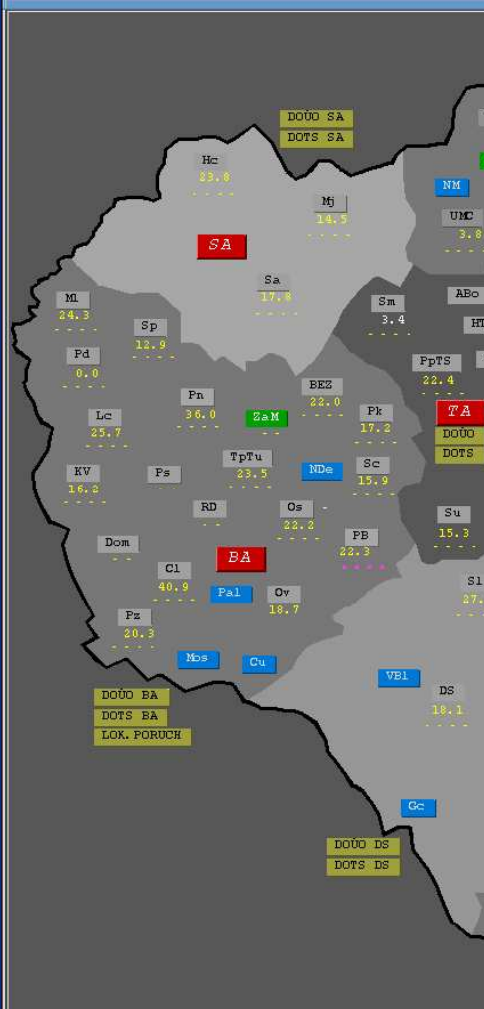
# Jak to vidí dispečer

Lokalizacia poruch (GPRS\_lok\_por)

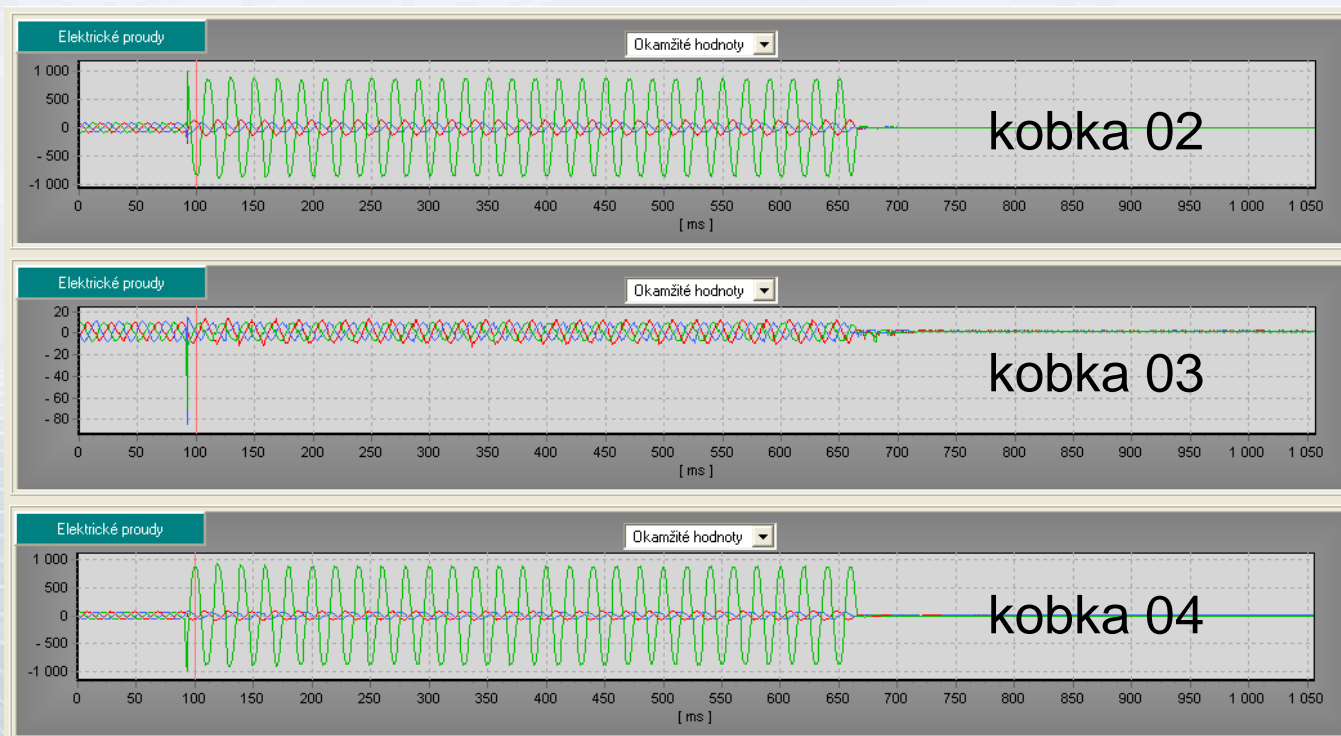
## Výsledky při řešení poruch v síti 22 kV

26.03.2009, 17:47:01 Došlo k výpadku V-402 v Rz 110/22 kV Lamač

- porucha na kabelovém úseku v cestě
- porucha procházela přes kobku 02 a kobku 04
- Možnost dálkového stažení poruchového záznamu
